COMUNE DI GENOVA (GE)

AREE DI CORNIGLIANO

RELAZIONE STATO DI FATTO

Doc. N. A19-005/R01-1
4 Ottobre 2019

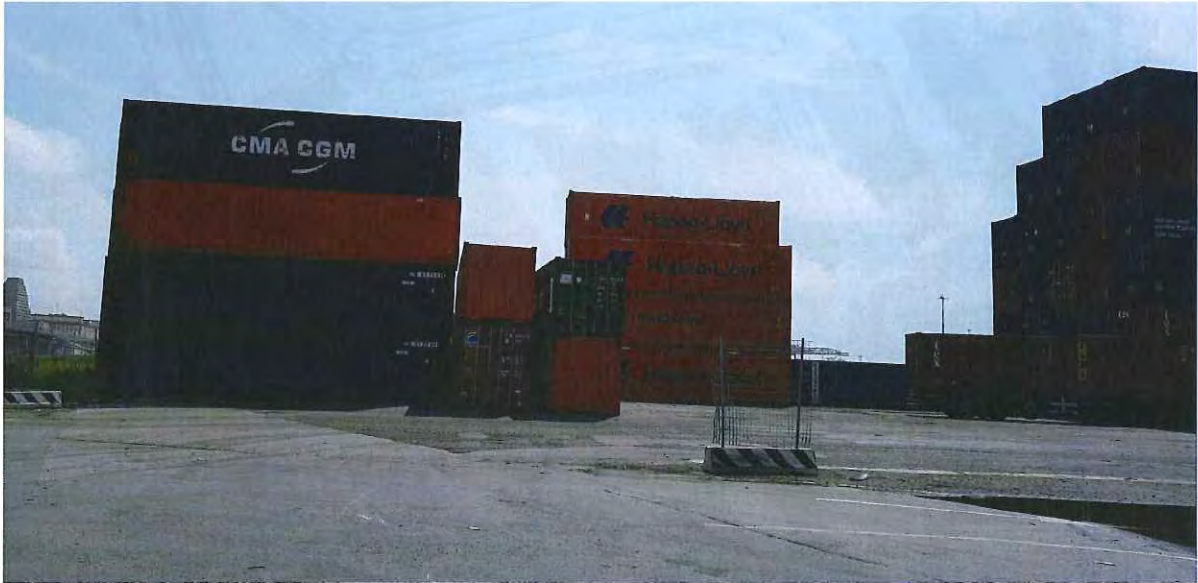
Foto 1

L'ingresso principale all'area, la cui figura rappresentativa è riportata in Appendice A corredata da relativa documentazione fotografica, è ubicato nella parte Nord-Est del sito ed è accessibile attraversando Via della Superba dalla viabilità di accesso riportata in Tavola 5; tale ingresso risulta privo di cancello ed è quindi di libero accesso. Il varco di ingresso ha un'estensione di circa 20 metri per lasciare ai camion in ingresso ed in uscita dall'area un ampio spazio di manovra. L'ingresso all'area non risulta dotato di infrastrutture di controllo ed è presente segnaletica verticale (vedi foto N. 1-6 in Appendice A).

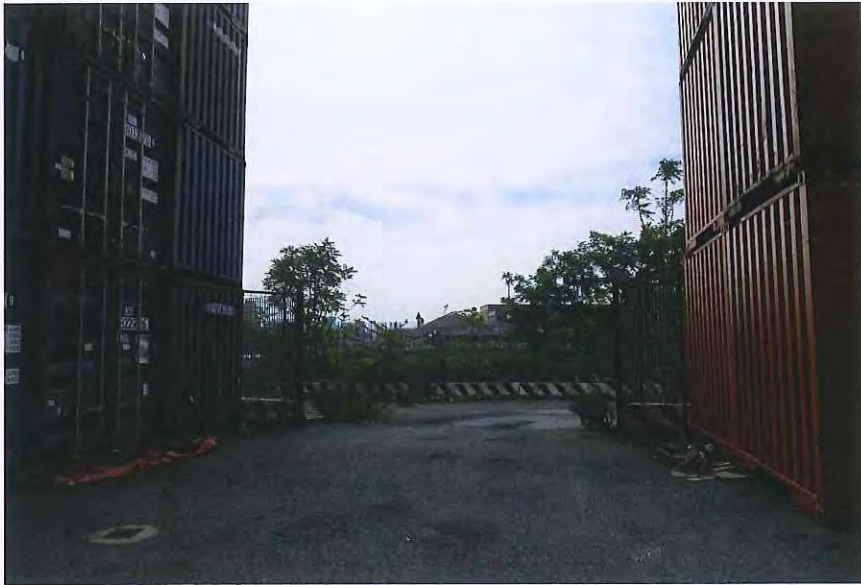
Foto 7

Nella parte Nord-Est dell'area è presente un secondo ingresso, la cui documentazione fotografica è riportata in Appendice A, che è dotato di cancello manuale a doppia anta di ampiezza totale pari a 6 metri, che veniva presumibilmente utilizzato dalle macchine di servizio provenienti dalla limitrofa Area SOT e, oggi, inutilizzato e lasciato aperto al momento del sopralluogo (vedi foto N. 7 e 8 in Appendice A).

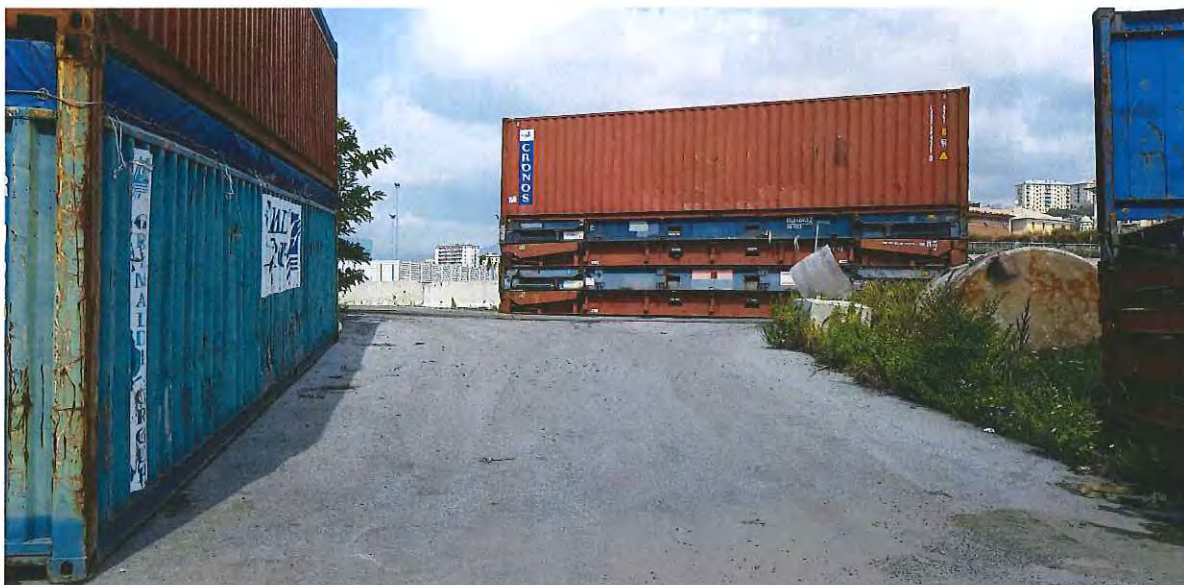
Foto 9

E' possibile entrare nell'Area anche dal lato Nord-Ovest privo di recinzione dove è presente una rampa di pendenza pari a circa 25% imboccabile dalla strada carrabile limitrofa alla recinzione Nord dell'area (vedi foto N. 9 in Appendice A).

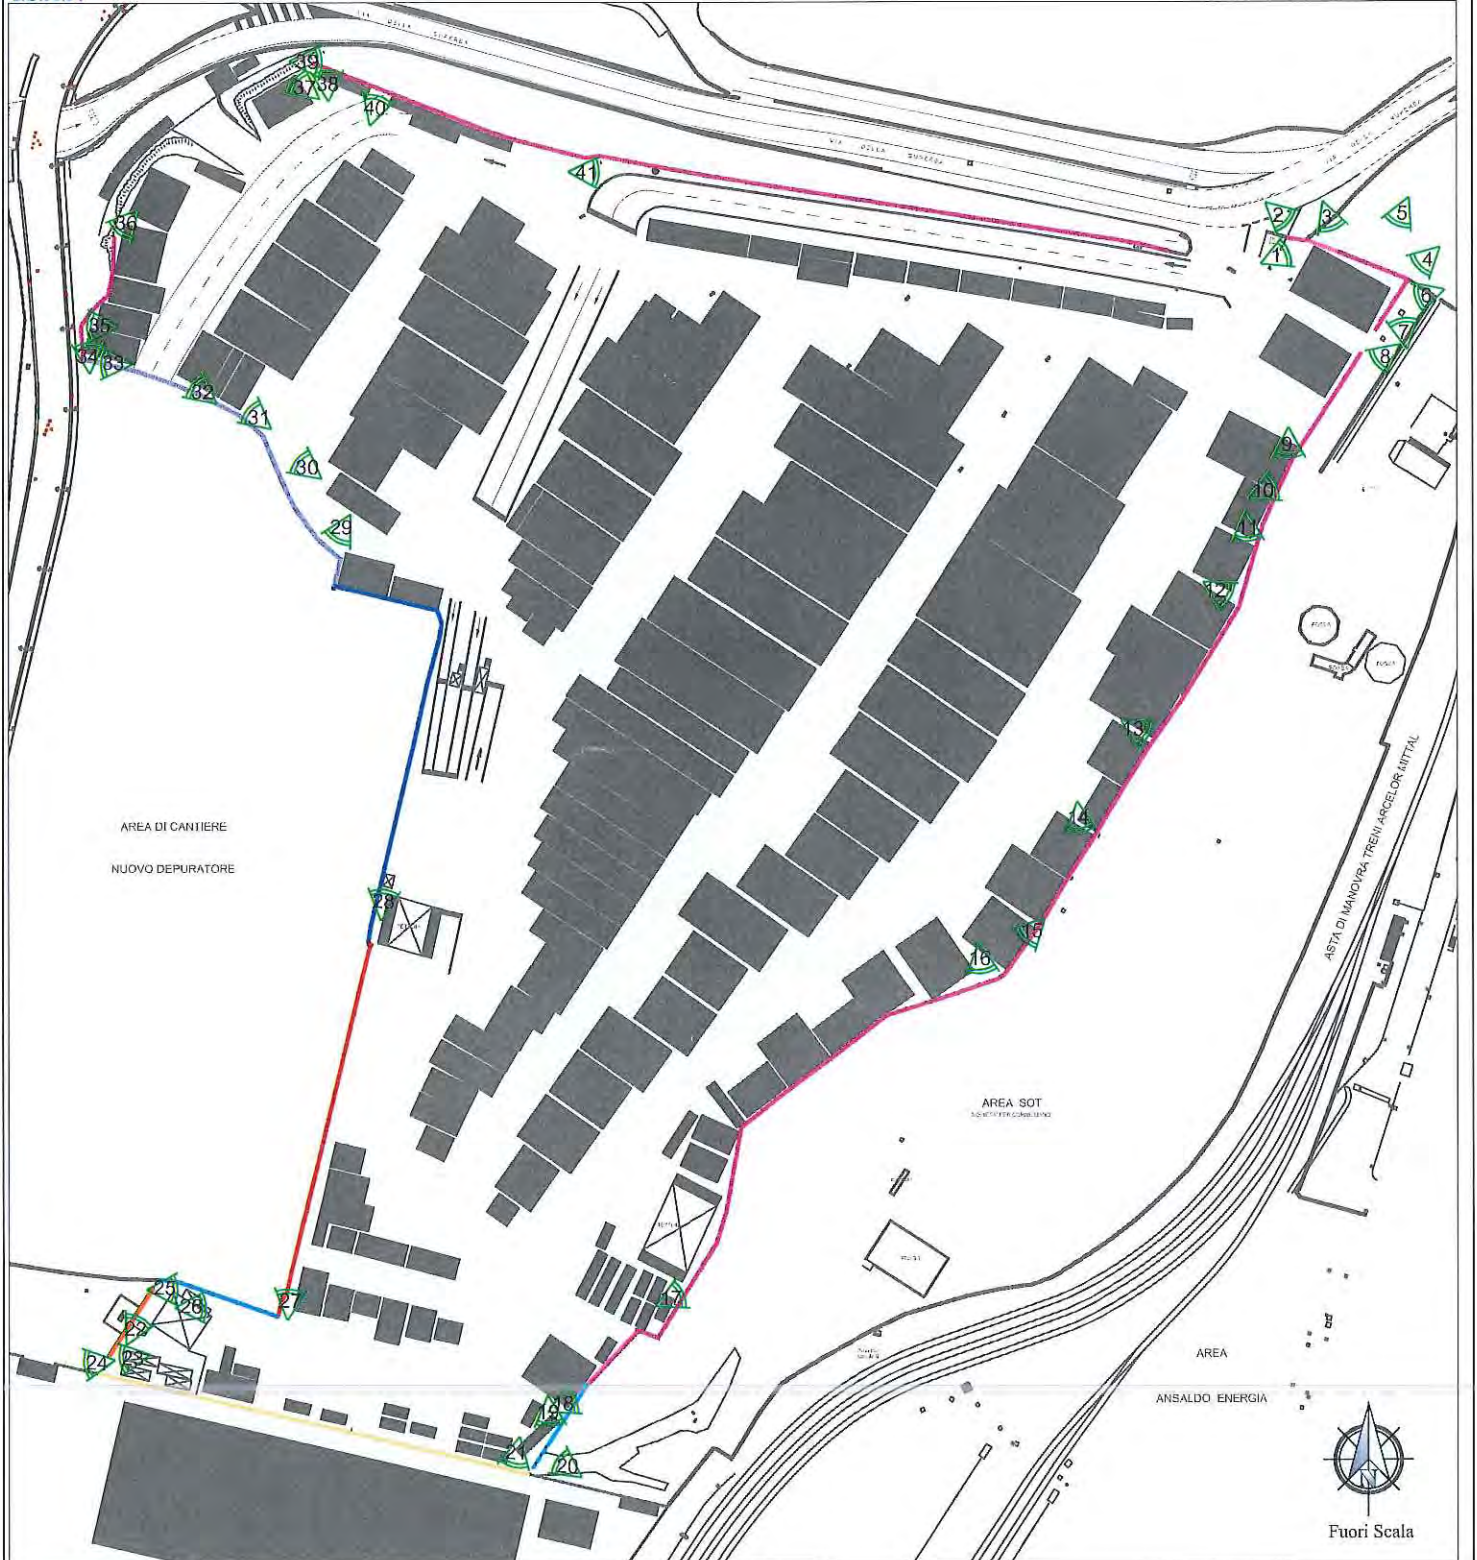
- ⋯⋯⋯ New jersey bianco/neri h=40 cm, con rete metallica zincata h=2 m
- ⋯⋯⋯ New jersey bianco/rossi h=80 cm, con pannelli in legno h=1,2 m e rete arancione
- ⋯⋯⋯ New jersey bianco/rossi h=80 cm, con rete metallica h=1,2 m e rete arancione
- ⋯⋯⋯ New jersey grigi h=80 cm, con rete metallica h=1,2 m, rete arancione e tessuto non tessuto verde
- ⋯⋯⋯ New jersey grigi h=80 cm, con rete metallica h=1,2 m e rete arancione
- Muro in cls h=1 m, spessore 50 cm
- - - Muro in cls h=1 m, spessore 30 cm
- Muro in cls h=1,5 m, con pannelli prefabbricati in cls h=2,5 m
- Muro in cls prefabbricato h=3 m
- ▲ Punti di localizzazione fotografica

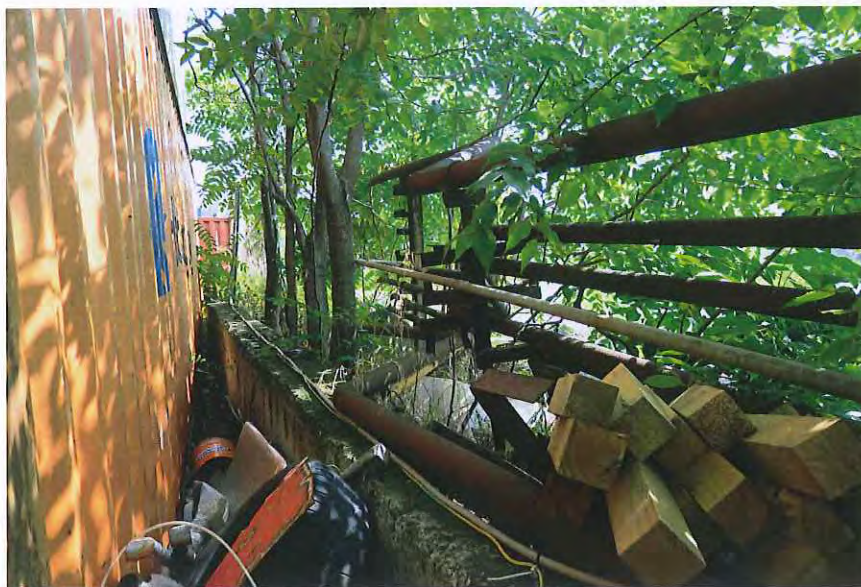
Foto 18

- muro in calcestruzzo di altezza pari ad un metro e spessore pari a 50 centimetri, privo di rete sovrastante nel penultimo tratto del lato Est dell'area (lunghezza totale 17 metri) [vedi foto N. 18 in Appendice B];

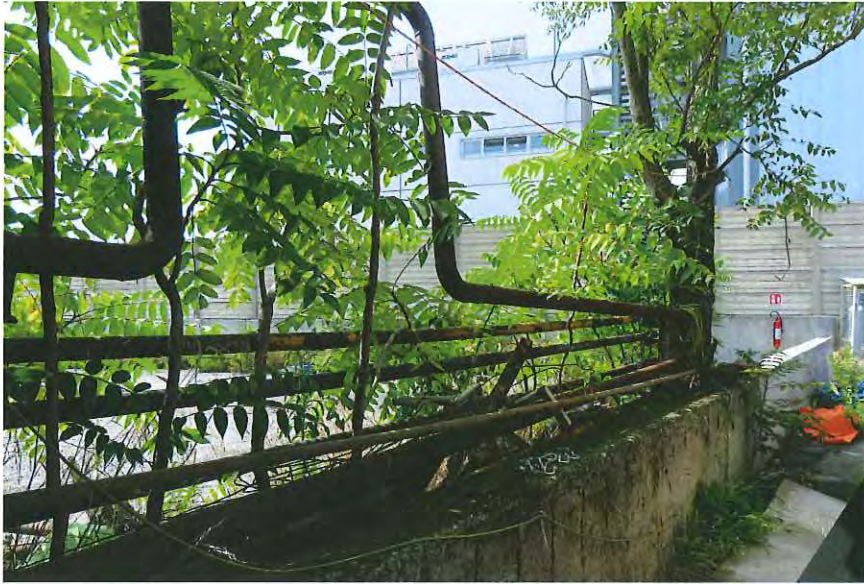
Foto 19

- muro in calcestruzzo di altezza pari ad un metro e spessore pari a 30 centimetri, privo di rete sovrastante nell'ultimo tratto del lato Est dell'area (lunghezza totale 7,5 metri) [vedi foto N. 19 e 20 in Appendice B];

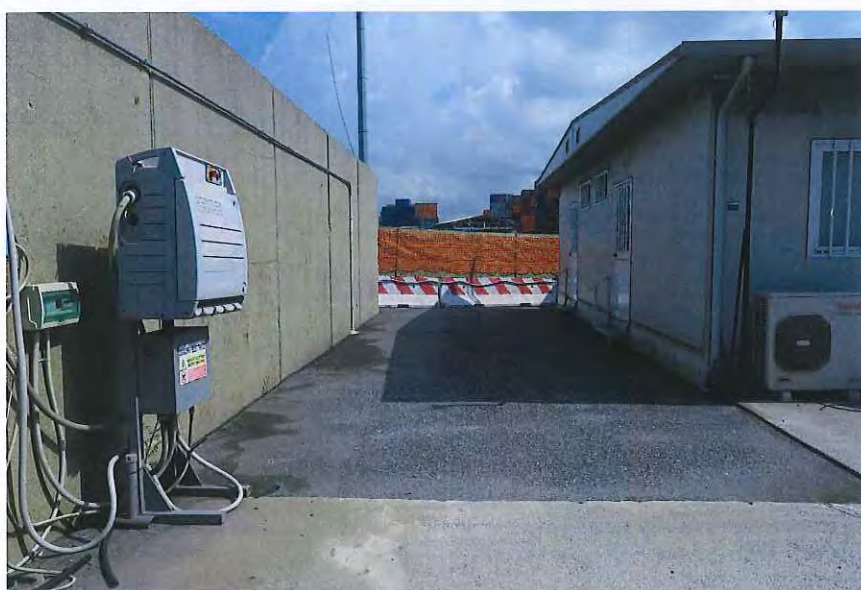
Foto 22

- muro in calcestruzzo prefabbricato di altezza pari a 3 metri sul lato Ovest dell'area dedicata agli uffici (lunghezza totale 20 metri) [vedi foto N. 22 in Appendice B];

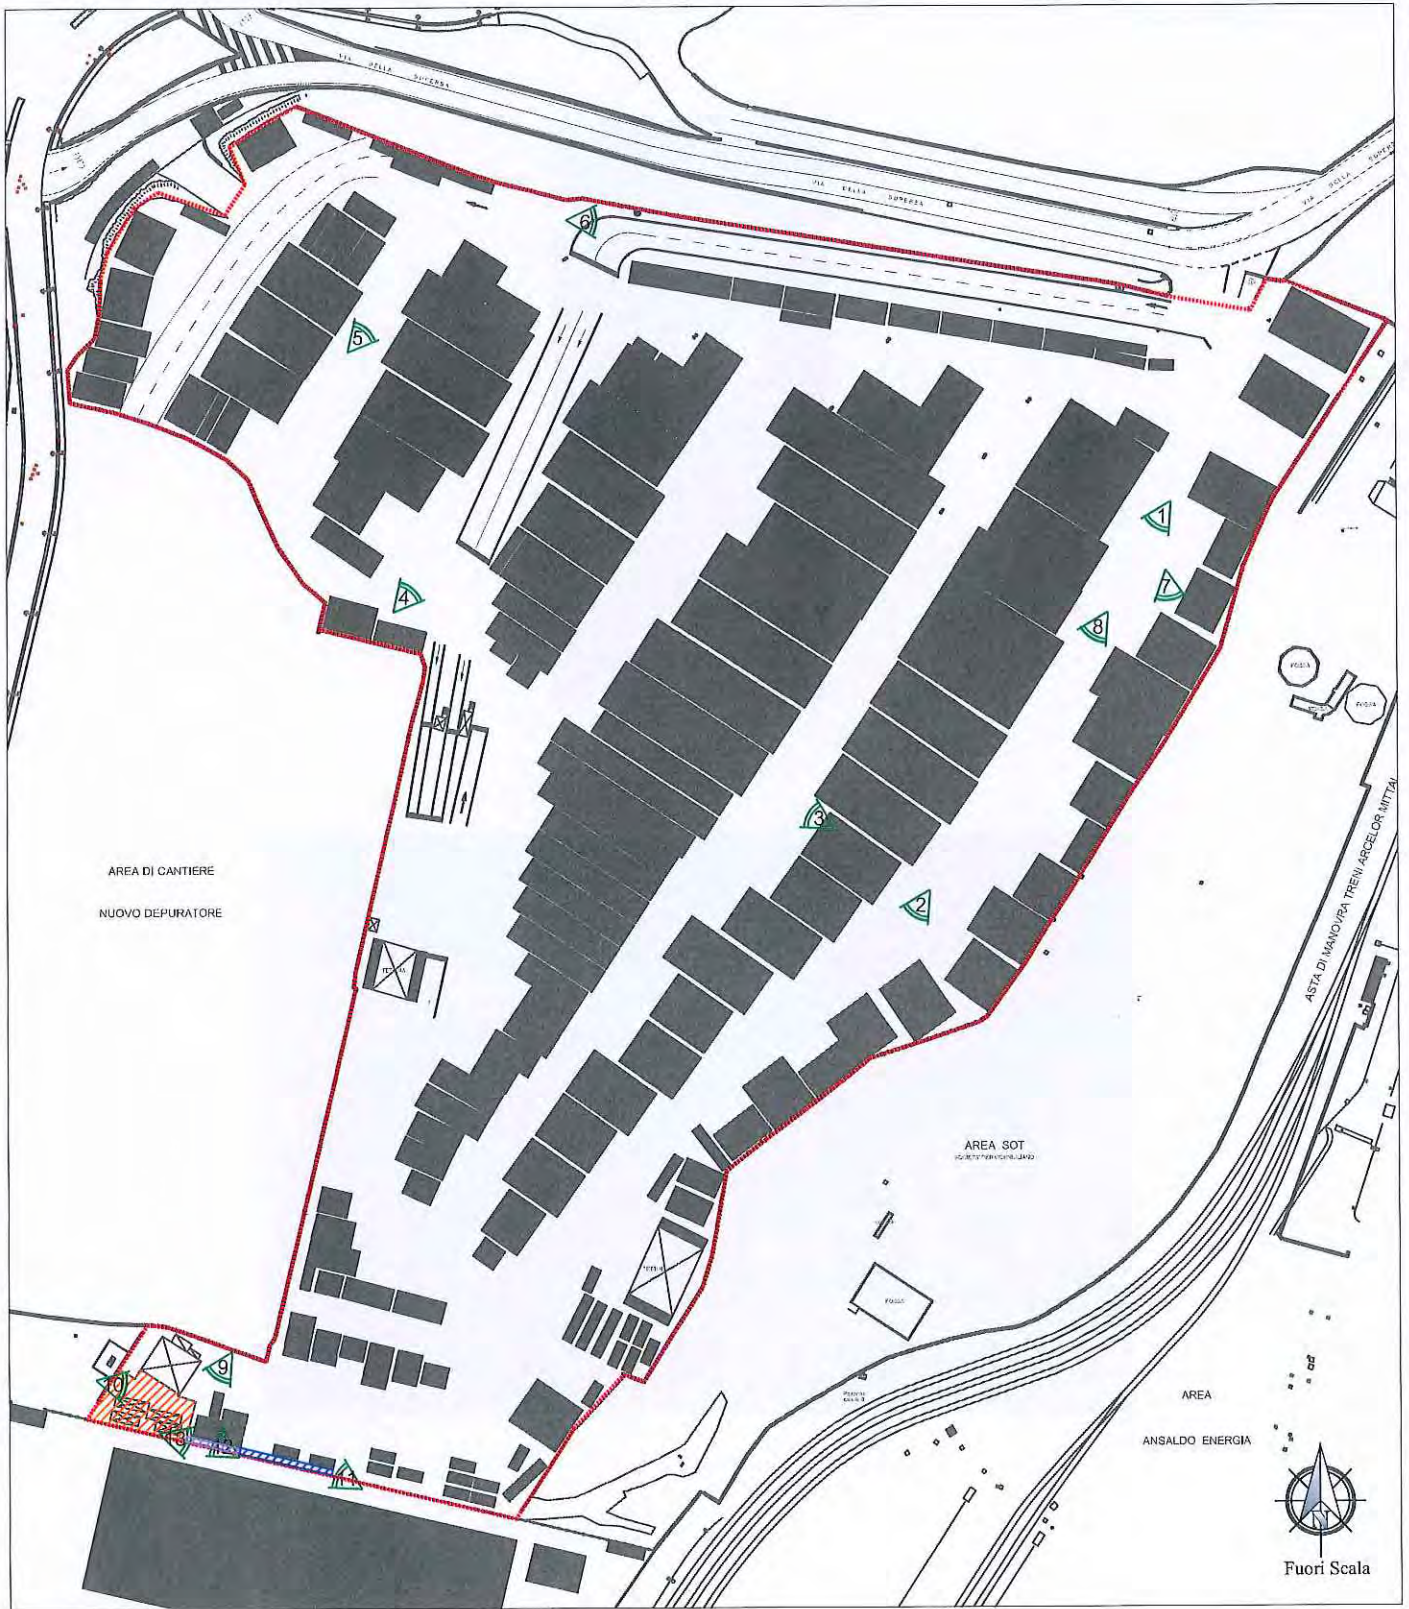
LOCALIZZAZIONE PUNTI DI
 RIPRESA FOTOGRAFICA PAVIMENTAZIONI

- Confine Area di Interesse
- Zona con soletta in cls
- Zona con presenza di ghiaia
- Zona con presenza di erba
- Punti di localizzazione fotografica

NOTA 1: L'ubicazione dei punti di localizzazione fotografica è indicativa
 NOTA 2: Tutto il resto dell'area è asfaltata

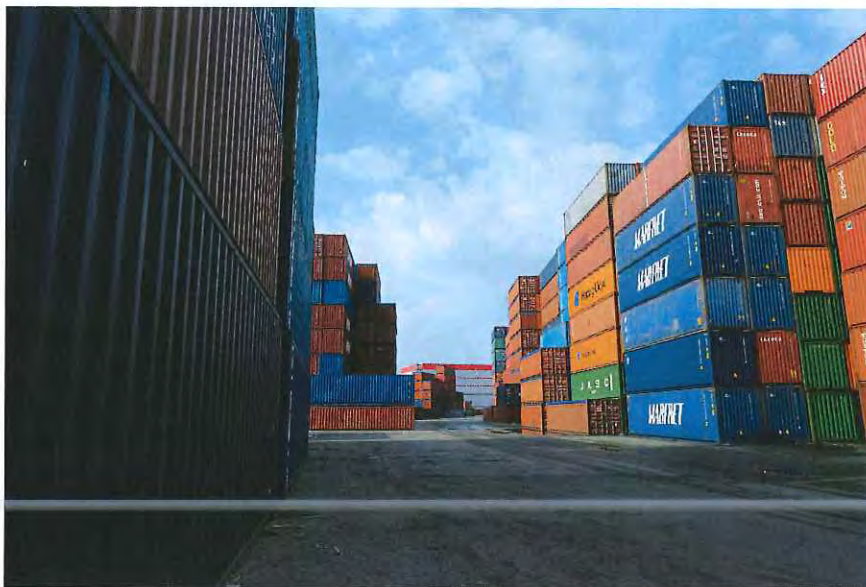
Foto 2

L'area risulta quasi interamente asfaltata. E' bene precisare che l'asfalto è in molte zone danneggiato e letteralmente "bucato" dai piedi stabilizzatori delle gru di sollevamento container (vedi foto N. 1-8 in Appendice C).

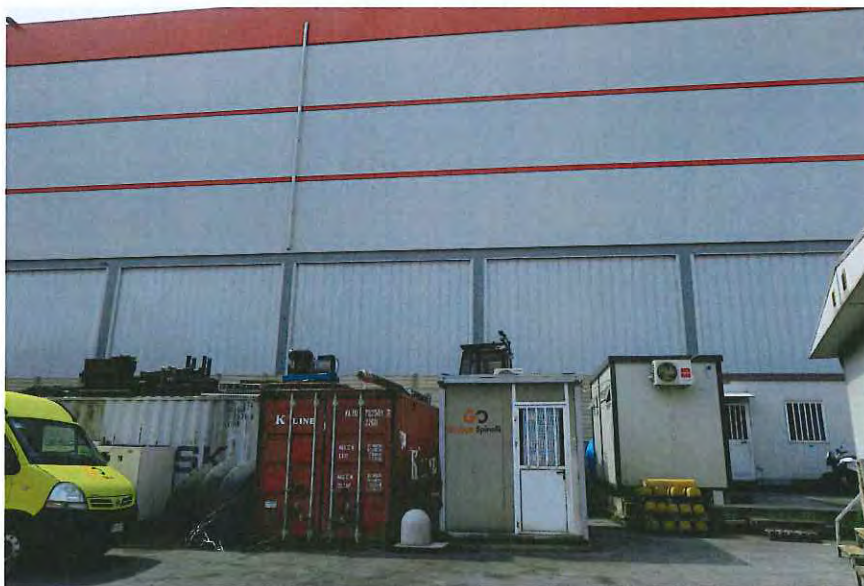
Foto 9

Nella parte Sud-Ovest dell'area è presente uno spazio di estensione pari a circa 80 metri quadrati dedicato alla zona uffici/wc e spogliatoi che insistono su una soletta in calcestruzzo di altezza pari a 50 centimetri (vedi foto N. 9 e 10 in Appendice C).

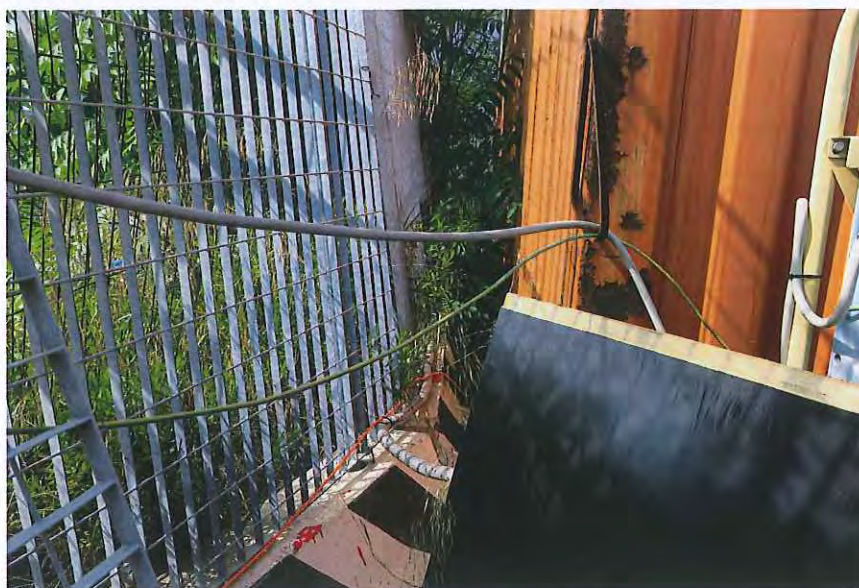
Foto 6

- un quadro elettrico mobile con quattro prese trifase e due monofase, posizionato a terra lungo il confine Est del sito, a pochi metri dall'inizio del muro in calcestruzzo perimetrale di altezza pari ad un metro e spessore pari a 50 centimetri, alimentato da un cavo elettrico, cavo di terra e cavo della telecamera nella zona tettoia legati alla recinzione perimetrale sul lato Est del sito (vedi foto N. 5-7 in Appendice D);

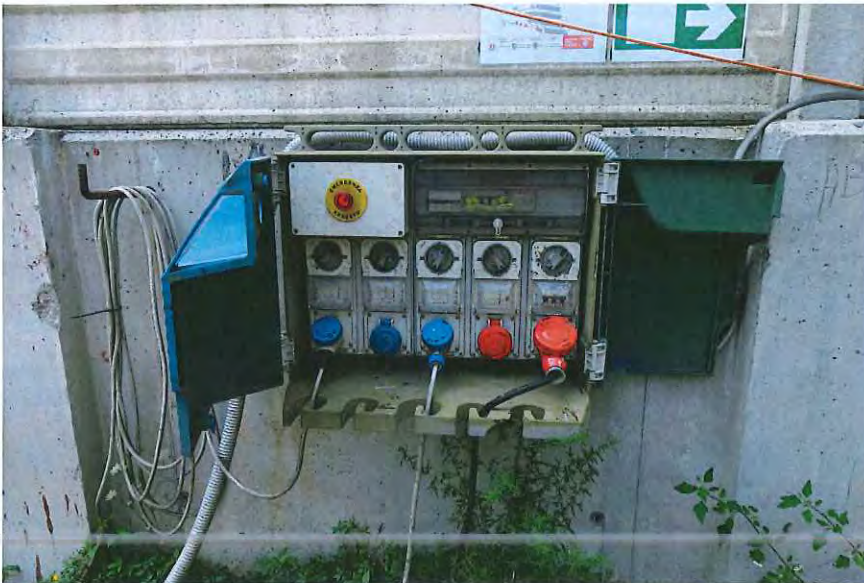
Foto 8

- una scatola di derivazione con sotto una presa trifase, entrambe ancorate al muro in calcestruzzo di altezza pari a 1,5 metri sul confine Sud del sito, a circa 20 metri dal vertice Sud-Est dell'area (vedi foto N. 9 in Appendice D);

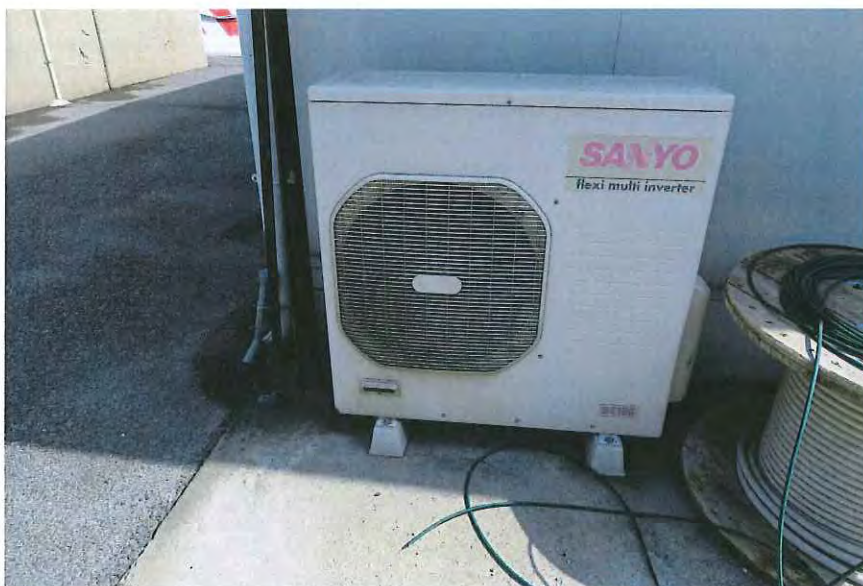
Foto 19

Per quanto concerne gli impianti di condizionamento, in corrispondenza dei box uffici/wc/spogliatoi, quindi ubicati sulla soletta in calcestruzzo di altezza pari a 50 centimetri, sono presenti svariati motori esterni per il condizionamento dei box marca Sanyo (vedi foto N. 19 e 20 in Appendice D).

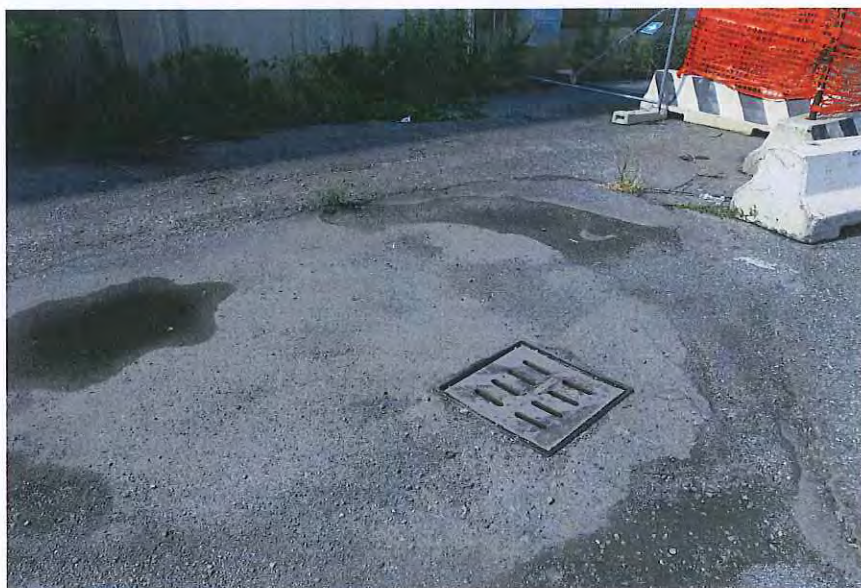
Foto 26

- f) un tombino con chiusino caditoia in cemento 50x50 nell'area dedicata a parcheggio subito all'esterno dell'Area (vedi foto N. 26 in Appendice D).

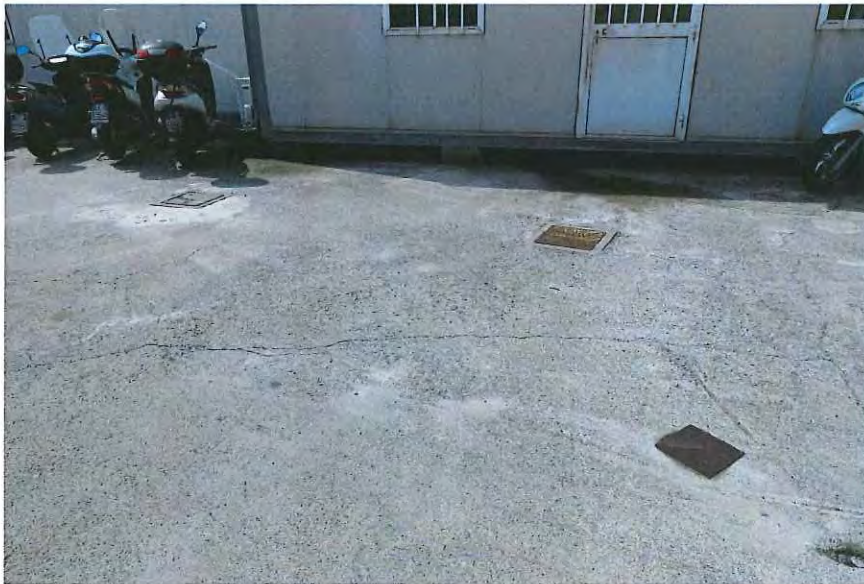
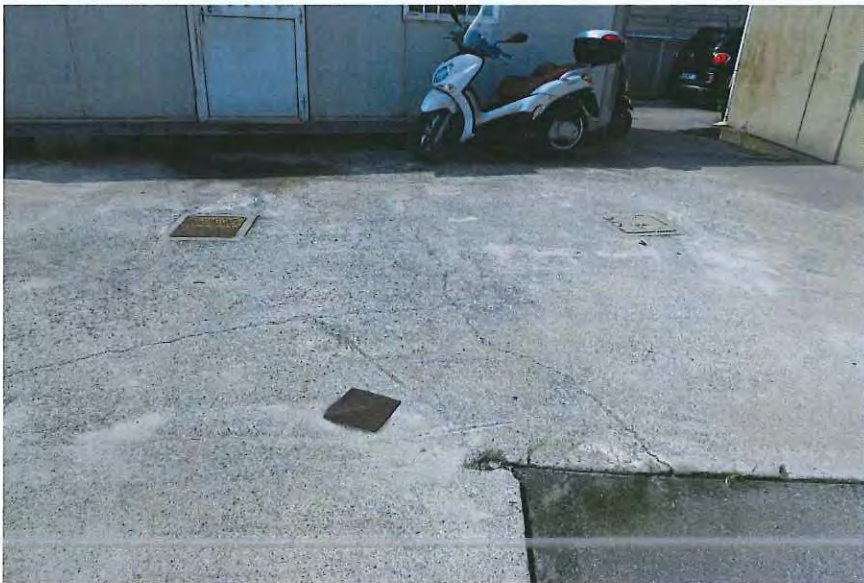
Foto 27

- un tombino con chiusino carrabile in ghisa 30x30 ubicato sulla soletta in corrispondenza della zona box uffici/wc/spogliatoi [vedi foto N. 27 e 28 in Appendice D];

- due tombini con chiusino carrabile in calcestruzzo 30x30 ubicati sulla soletta in corrispondenza della zona box uffici/wc/spogliatoi [vedi foto N. 27 e 28 in Appendice D];

- un tombino con chiusura in ghisa non carrabile ed apribile 20x20 per ispezioni ubicato sulla soletta in corrispondenza della zona box uffici/wc/spogliatoi (vedi foto N. 27 e 28 in Appendice D);

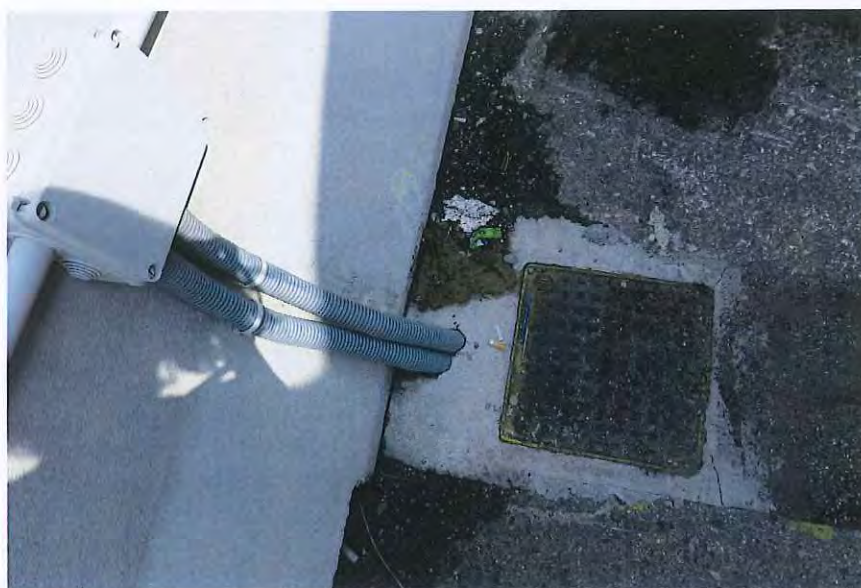
Foto 29

- un tombino con chiusino carrabile in ghisa 20x20 sul confine Ovest del sito lungo il camminamento pedonale interno realizzato con new jersey (vedi foto N. 29 in Appendice D);

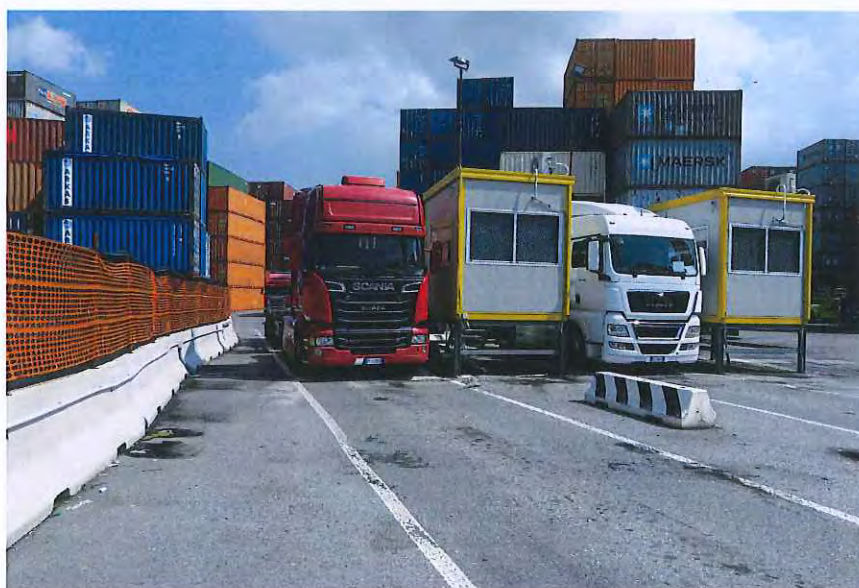
Foto 6

- N. 2 box prefabbricati sollevati dal suolo di circa un metro mediante struttura metallica di superficie pari a circa 7 e 15 metri quadrati, rispettivamente, ubicati sul lato Ovest dell'Area circa 50 metri a Nord rispetto alla tettoia rettangolare in carpenteria metallica 12x8,5 metri (vedi foto N. 6 in Appendice F).
